# Réhabilitation du parapet du remblai des Sables d'Olonne sur les promenades Clémenceau pour partie et Godet

## RAPPORT D'AVANT PROJET DEFINITIF

Les Sables d'Olonne Agglomération

VERSION	DESCRIPTION	ÉTABLI PAR	APPROUVÉ PAR	DATE
A	Première diffusion	GMN	PGN	09/10/2023

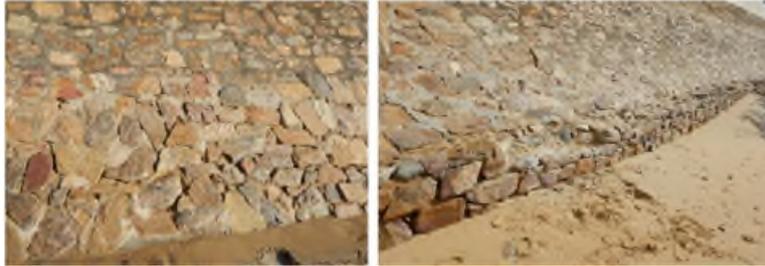
Figure 16. Visualisation des désordres observés sur le parement maçonné, Source : [Réf. 6]

Les désordres suivants ont été relevés lors de la VSC de SOCOTEC en 2022 :

- Fissures verticales,
- Affouillement en pied,
- Fissures,
- Disjointoiement sous le niveau du marnage.

- Traiter les fissures (injection, enduit du mortier),
- Réaliser une réfection ou remplacement des murets (en maçonnerie) par des murets bétons ou des murs chasse-mer,

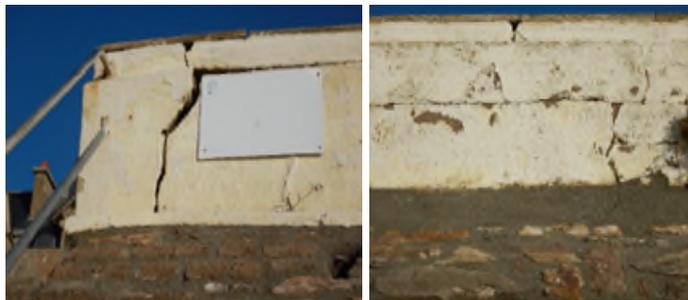
Figure 17. Visualisation des désordres observés sur le muret, Source : [Réf. 6]

Les désordres relevés lors de la VSC de SOCOTEC en 2022 sont les suivants :

- Fractures,
- Fissures verticales et longitudinales,
- Végétation sur fissures,
- Renversement du couronnement,
- Fractures du couronnement béton,
- Gonflement localisé.

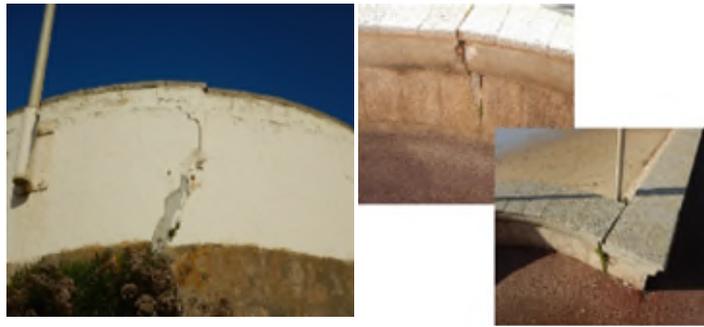
Figure 18. Visualisation des désordres observés sur les belvédères, Source : [Réf. 6]

Les désordres relevés lors de la VSC de SOCOTEC en 2022 sont les suivants :

- Fissures verticales dans le parement,
- Végétation dans les fissures,
- Déchaussement des dalles en crêtes,
- Décollement et décalage du muret,
- Affouillement en pied.

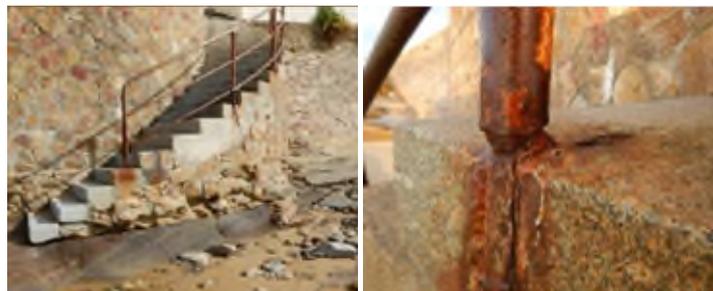
Figure 19. Visualisation des désordres observés sur les escaliers, Source : [Réf. 6]

Les désordres relevés lors de la VSC de SOCOTEC en 2022 sont les suivants concernant l'escalier sud :

- Pierres manquantes,
- Garde-corps corrodé,
- Marche béton fissurée,
- Affouillement en pied.

- Traiter les fissures du trottoir à l'arrière de l'ouvrage (pontage),
- Remplacement des garde-corps des escaliers.

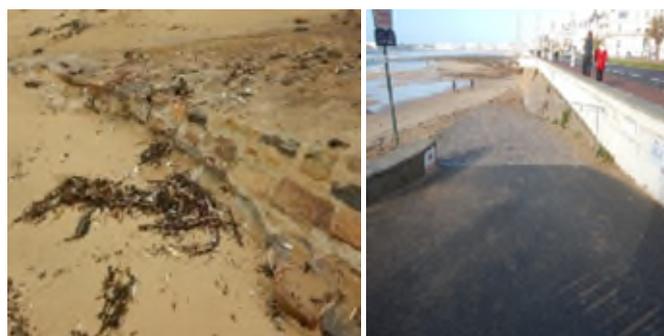
Figure 20. Visualisation des désordres observés de la cale au sud, Source : [Réf. 6]

Le désordre observé lors de la VSC de SOCOTEC en 2022 est le suivant : pierres manquantes.

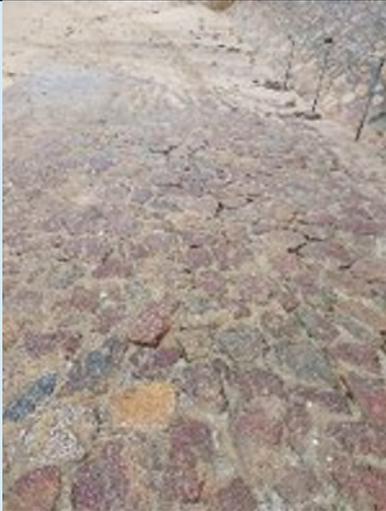
Ouvrages / équipements	Observations	Photos	Actions à entreprendre
Cale de mise à l'eau	Présence de disjointoiement et de lacunes

Prévoir une campagne de rejointoiement (70% de la surface de la cale) et le comblement des lacunes.
Clapet au niveau de la cale	Le clapet n'est plus étanche

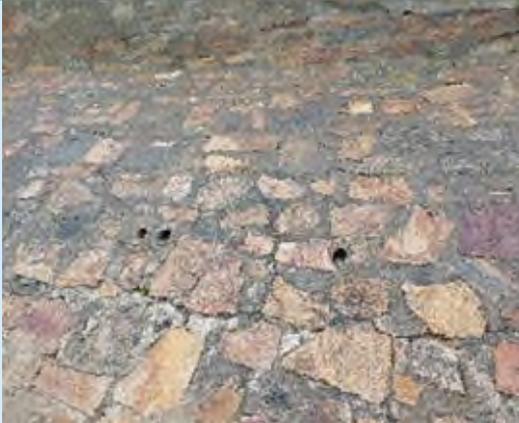
Prévoir le remplacement du clapet.
Perré maçonné	Présence de barbacanes

Prévoir un entretien des barbacanes (débouchage) et/ou le remplacement des barbacanes.

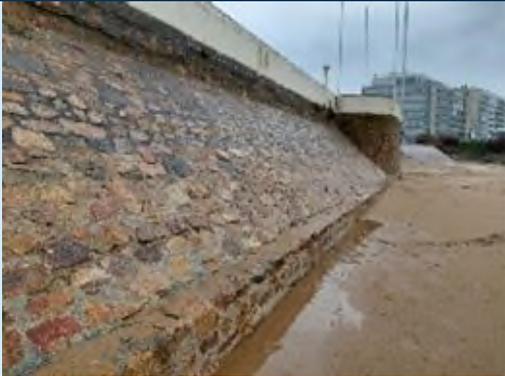
Ouvrages / équipements	Observations	Photos	Actions à entreprendre
Perré maçonné	Observation d'écoulements et résurgences d'eau en pied du perré. Cela peut induire une perte des fines contenues dans les matériaux derrière le perré maçonné.

Campagne d'investigation permettant la détection ou non de cavités.
	Disjointoiement et lacunes sur la zone d'attaque (premier tiers du perré).

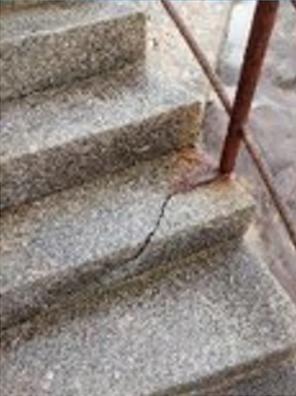
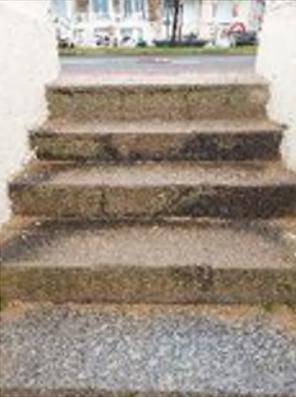
Prévoir une campagne de rejointoiement et comblement des lacunes.
Escalier 2 <sup>ème</sup> Belvédère	Eclatement de 3 marches en granit au niveau des fixations du garde-corps à cause de la corrosion expansive. Fissurations de 4 marches en haut des escaliers (en béton).

Pour mémoire, les marches en granit sont fracturées au niveau des scellements des montants de garde-corps à cause de la corrosion.

Prévoir le remplacement des marches fissurées par de nouvelles pierres de taille de granit, le remplacement du garde-corps et réaliser les fixations à l'anglaise en dessous les marches.  Remplacement des 4 premières marches en béton par des pierres de taille en granit pour homogénéiser l'ensemble de l'escalier.

- Remplacement des marches fracturées,
- Remplacement des marches en béton par des pierres de granit,
- Remplacement du garde-corps avec fixations à l'anglaise (identique au belvédère 3).

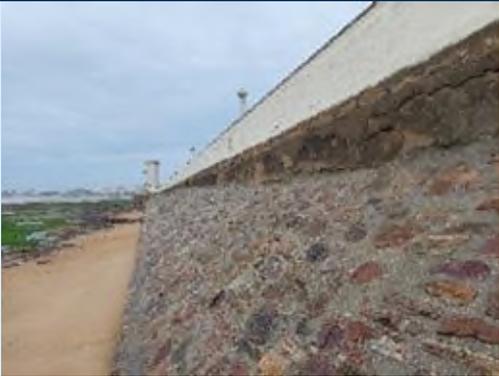
Ouvrages / équipements	Observations	Photos	Actions à entreprendre
Perré maçonné	Déformation du perré avec des zones de bombements et d'affouillement.

Campagne d'investigation permettant la détection de cavités.
Perré maçonné	Présence d'un effondrement du muret maçonné. Cet événement permet d'identifier des cavités plus ou moins importantes dans le perré.

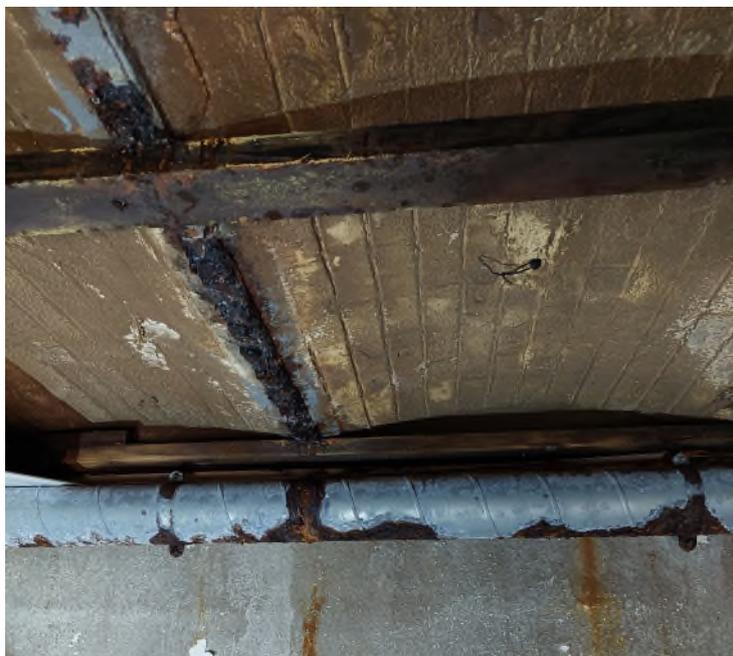
Figure 27 – Visualisation du plafond des sanitaires sous le belvédère central (visite sur site du 04/10/2023)

Nous avons pu constater que le plafond des toilettes est composé de voûtes en béton et d'IPN métalliques fortement corrodés. La composition et l'état de cette structure ne permettent pas d'y envisager l'ancrage du nouveau parapet.

Néanmoins, nous avons pu constater que les murs sont constitués de 40cm de béton puis de 20 à 30 cm de pierre maçonné. Par conséquent, nous étudierons en phase PRO la possibilité d'anrner, sous réserve de la pérennité du béton existant, le nouveau parapet en tête du mur d'enceinte des sanitaires.
