**VENDÉE**  
*LE DÉPARTEMENT*

**TRAVAUX DE  
REMPLACEMENT DE  
L'AQUEDUC / RUE DU  
PAY – RD94  
ST MAIXENT SUR VIE**

**Présentation de la demande de  
dérogation espèces protégées**

## Aqueduc RD94 – Rue du Pay – St Maixent Sur Vie

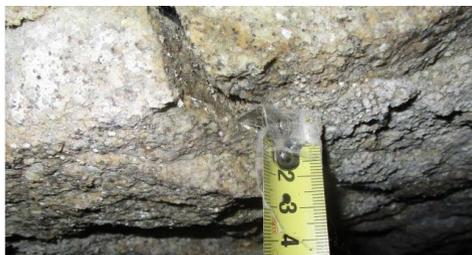
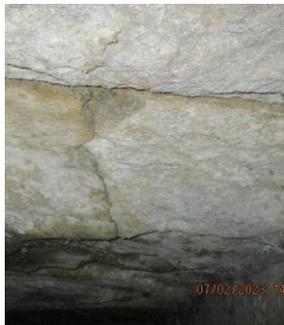
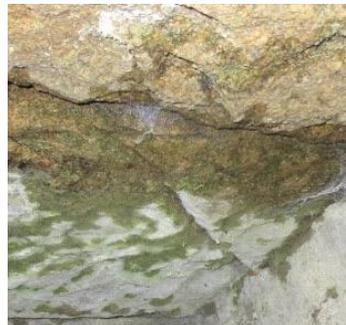
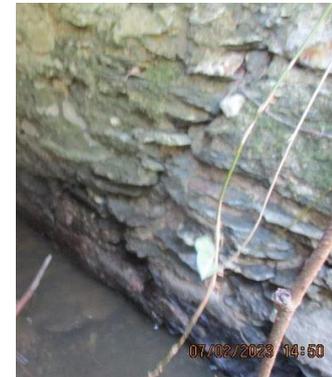
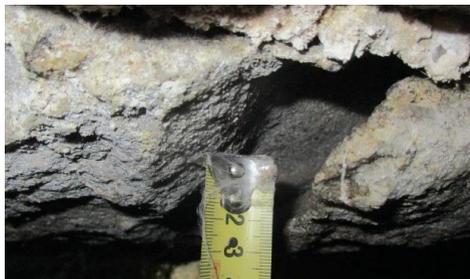
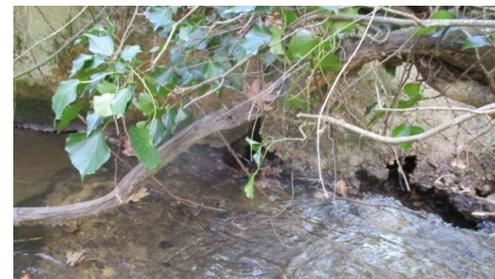
- Pierres de travée fissurées avec et sans décalages des maçonneries
- Bombement des piédroits
- Fissures des piédroits
- Fracture de la pile centrale traversante
- Dislocation de pierre des murs en ailes
- Affouillement du radier

**Risques** : Portance de l'ouvrage en sursis dû aux fractures avec décalage des maçonneries en partie haute : effondrement possible à court et moyen terme.

Pile centrale fragilisée par la fracture : effondrement possible au niveau de la fracture

**Objet des travaux** : remplacement de l'ouvrage par un cadre béton de 1,5 m \*1,5 m

*Des réparations sur cet ouvrage ne sont pas pérennes.*

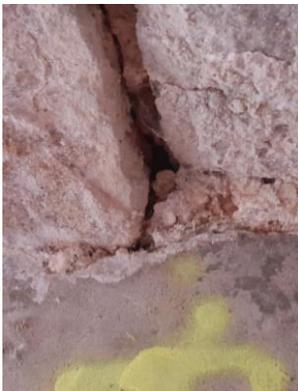
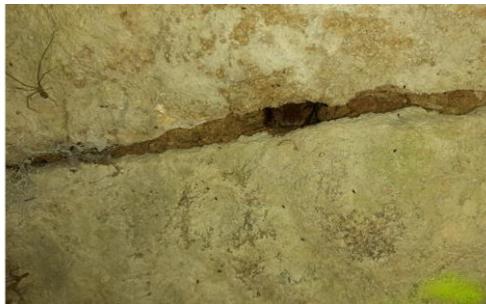
- 14 gîtes potentiels
  - Visite avril : pas d'individu
  - Visite juin : 2 gîtes occupés (un seul individu par gîte)

Fréquentation estivale du site.

Fréquentation hivernale très peu probable compte tenu des risques liés aux crues.
