ASSISTANCE TECHNIQUE - PPRL DE LA BAIE DE
BOURGNEUF
Rapport final

DDTM DE LA VENDEE

Rapport n° : 15F-101-RA-2
Révision n° : A
Date : 27/11/2015

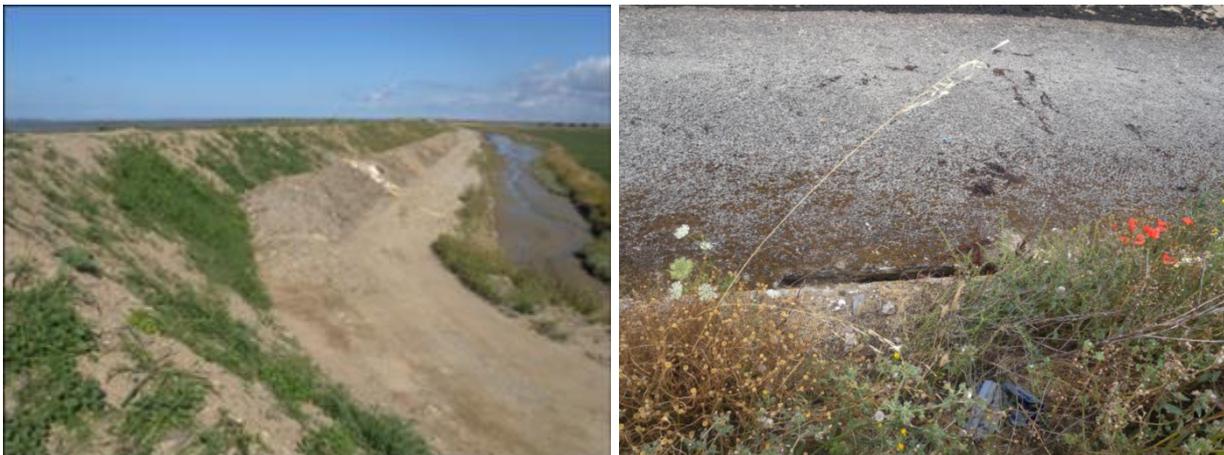
Le béton côté mer montre, à la transition avec la maçonnerie, des dégradations.

Figure 15 : digue des Glagées – surélévation à gauche ; dégradations à la transition béton-maçonneries côté mer. (source : EDD)

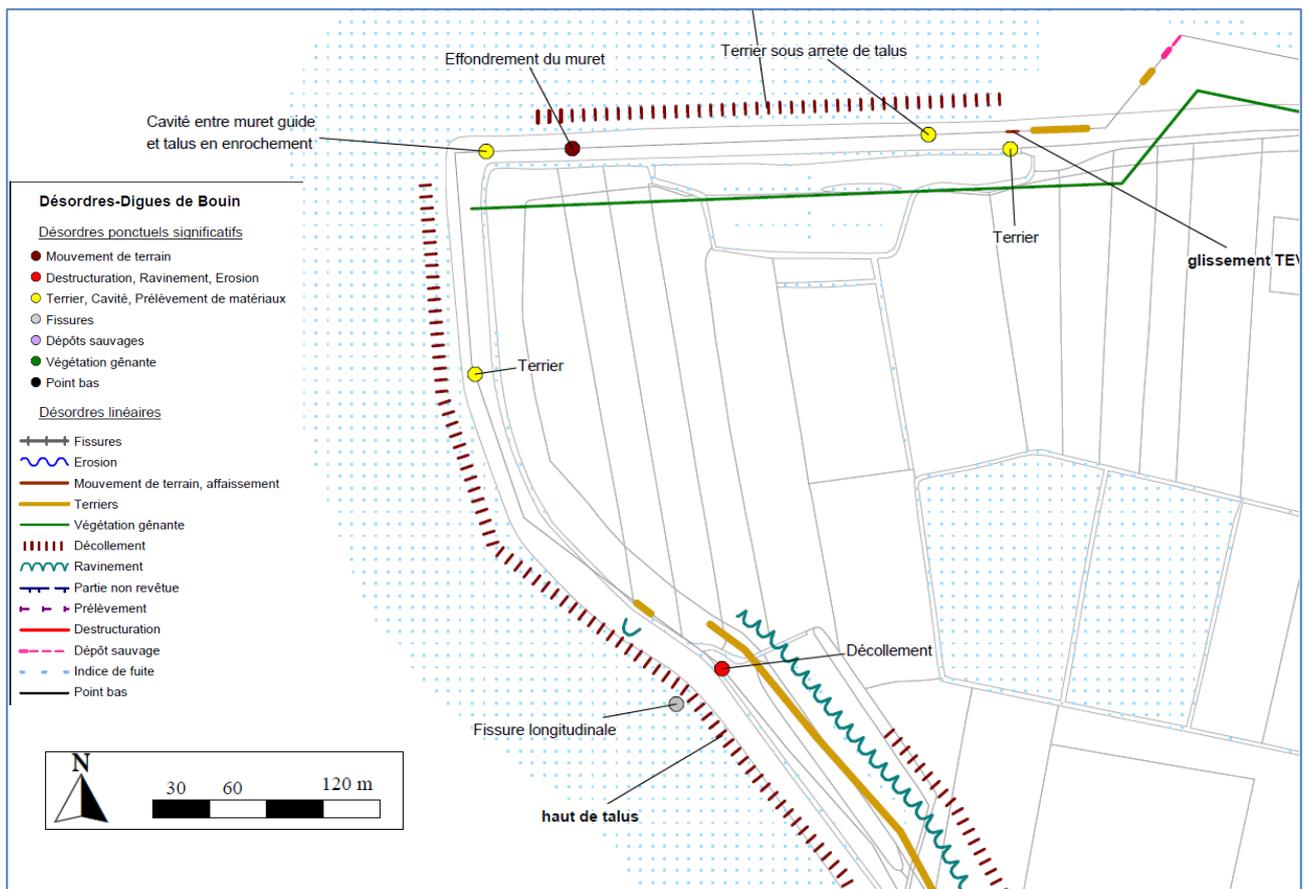
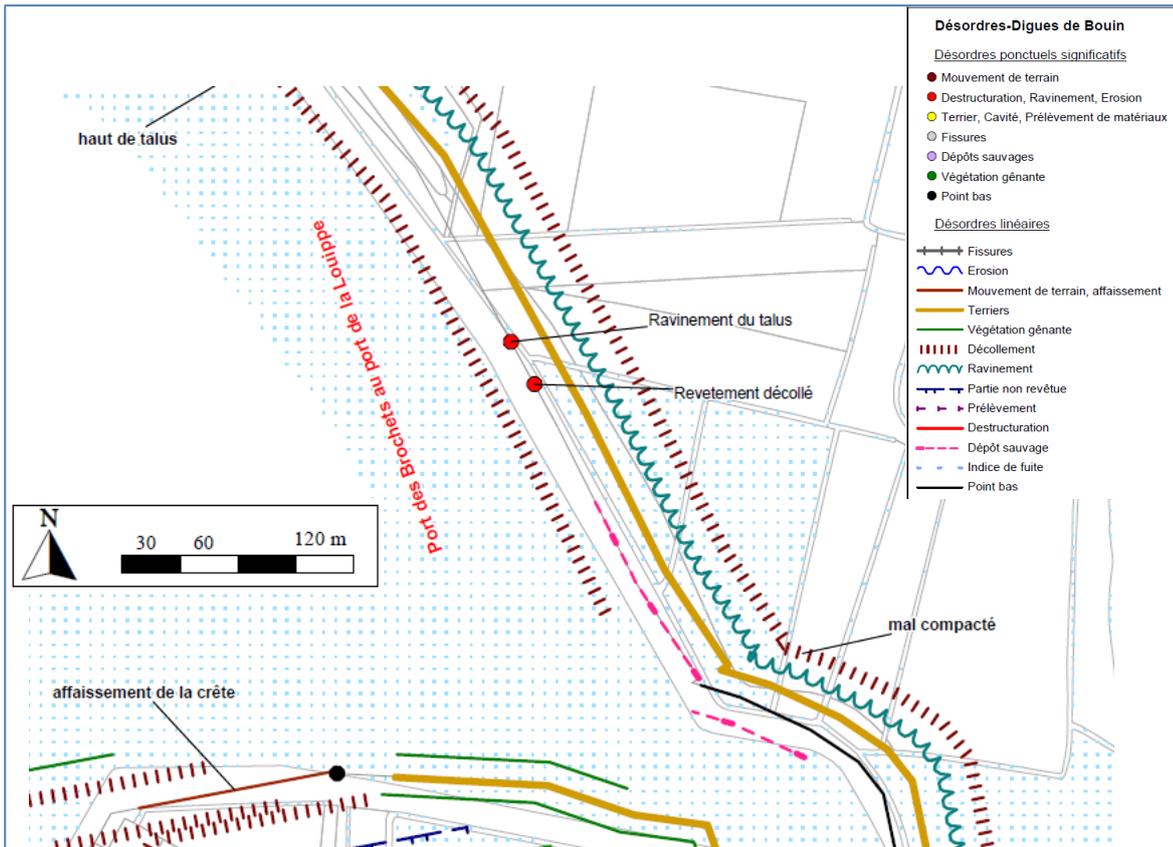
La première remarque revient à dire que seule la sollicitation hydraulique intervient dans l'aléa de rupture, ce qui est contraire à l'appréciation qu'en font tous les guides en la matière : l'aléa de rupture est le résultat d'un croisement entre la sollicitation hydraulique et l'état de la digue à l'échelle du tronçon. Les pages suivantes reprennent les cartes des désordres observés sur ce tronçon issues de l'EDD. On constate que la localisation de la brèche est tout à fait cohérente avec les résultats de l'inspection ; le site correspond à la conjonction de nombreux désordres (ravinement, terriers, décollement du parement côté mer) et des sollicitations hydrauliques encore significatives (hauteur de houle supérieure à 1 mètre). Les parties plus au nord sont en meilleure état.

Figure 16 : désordres sur la digue des Glagées (source EDD)

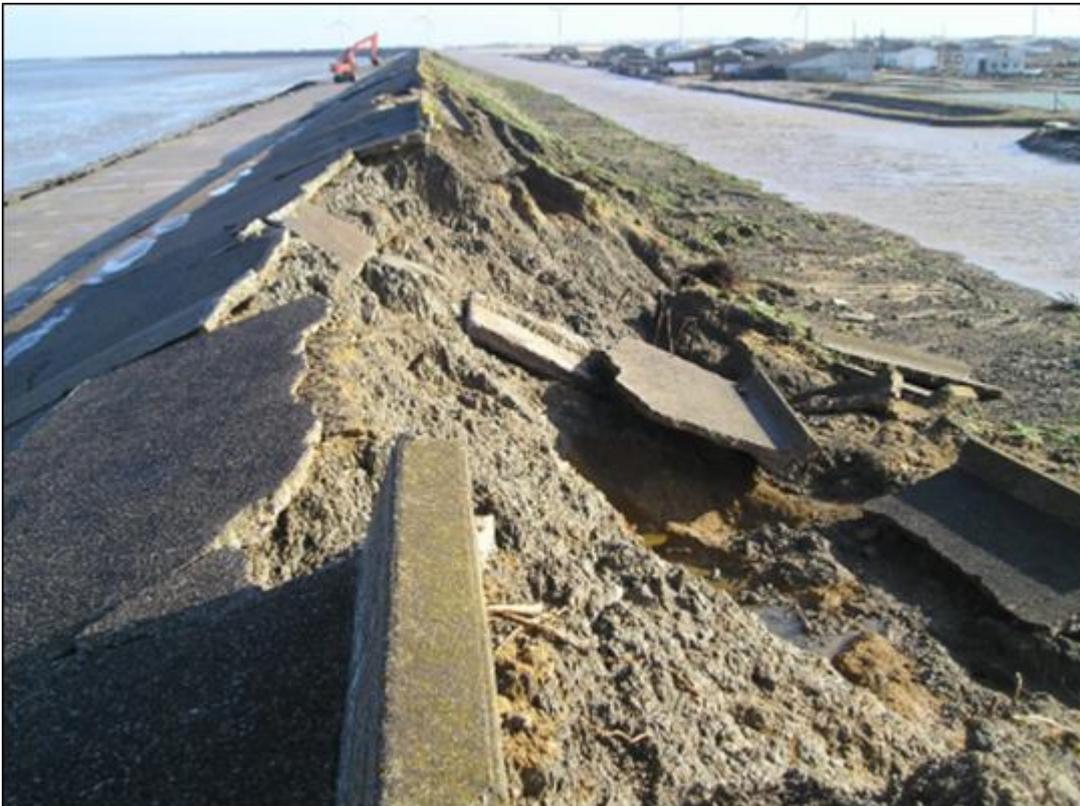
La photographie ci-après de la digue du Dain ferait penser qu'au contraire, le processus de rupture commence par l'érosion du talus arrière. Ce processus est d'ailleurs bien connu.

Figure 17 : digue du Dain après Xynthia (photo ISL)

Le processus de rupture de la digue du Dain est indubitablement l'érosion du talus arrière et l'affaissement des dalles béton que supporte ce talus. Le Cemagref dans sa présentation des mécanismes de dégradation en a même fait un cas d'école. Il n'y a aucune raison que ce processus n'intervienne pas sur cette digue très dégradée compte tenu des débits de franchissement en jeu. Le sinistre envisagé est important. Xynthia est venu malheureusement montrer que ce que l'on jugeait irréaliste hier est devenu tout à fait plausible aujourd'hui. C'est ainsi que les 6 kilomètres de digues de l'île de Ré ont été arasés sur une grande partie du linéaire. Les diagnostics formulés par les acteurs ne font que confirmer cette éventualité.

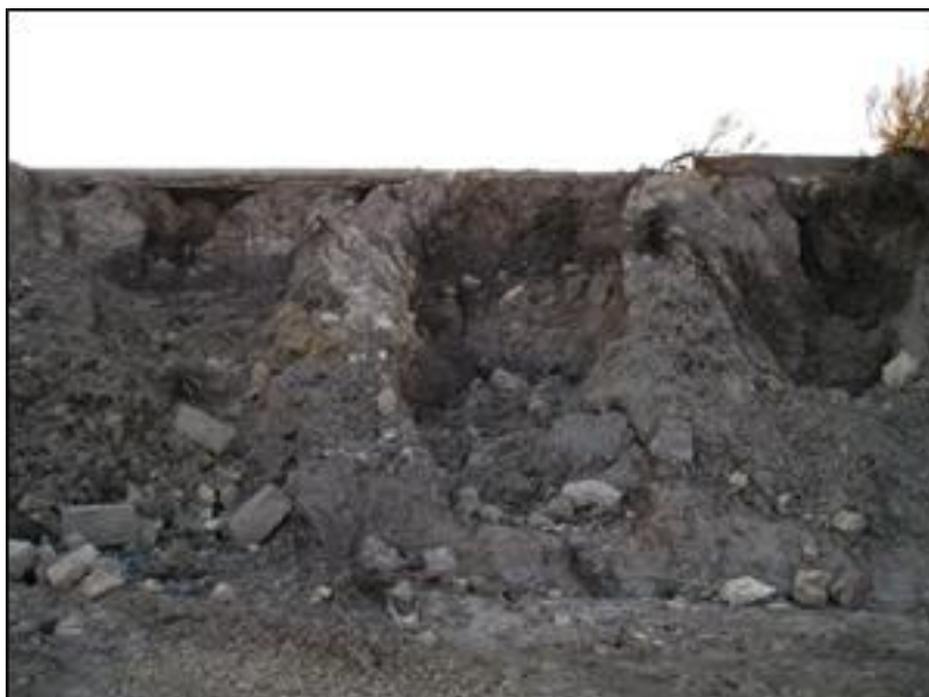
La photographie ci-après présente l'étape 1 (polder des Champs). Il y a perte de support des dalles béton :

Figure 18 : Digue du polder des Champs après Xynthia (photo ISL)

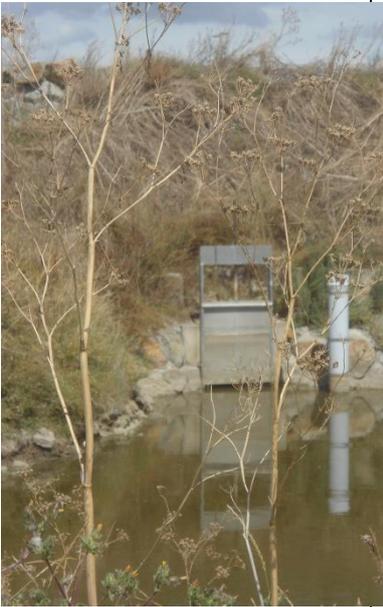
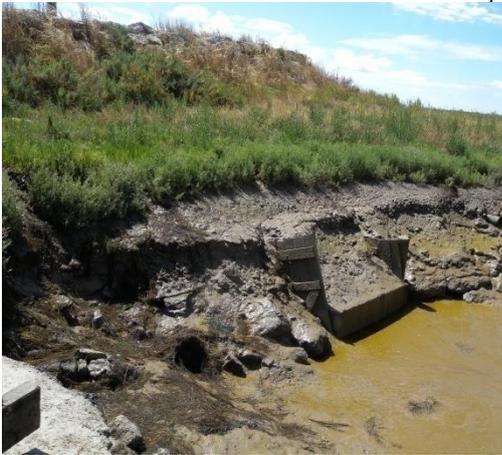
N°	Fonction / état	Propriétaire	Terre	Mer
36	<p>Ouvrage traversant (vidange/alimentation)</p> <p>Etat conduit inconnu ouvrage d'entonnement côté mer non visible</p> <p>Vanne métallique épaisseur tôle 16 mm en état</p> <p>Cric 2t pour une charge de 1m d'eau en état</p> <p>Génie civil remanié et affouillé côté terre</p>	ASA

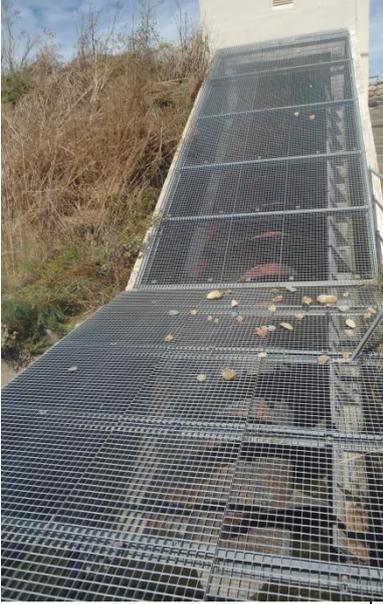
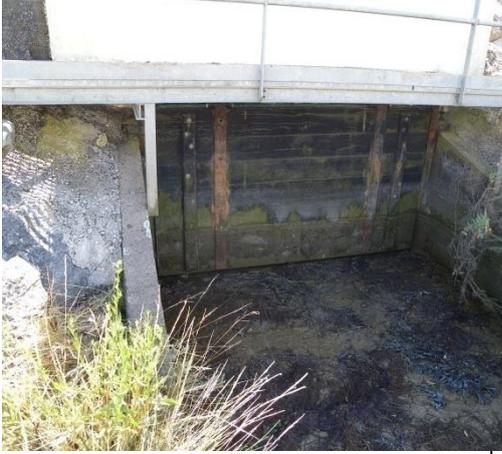
37	<p>Ouvrage traversant (vidange/alimentation)</p> <p>Perré côté terre signe d'affouillement</p> <p>Fissure structure en béton</p> <p>Protection anti-corrosion abîmée</p> <p>Début corrosion structure</p> <p>Défecteur corrodé</p> <p>Clapet bois côté mer en état</p> <p>Radier affouillé en sortie</p> <p>Cabine non visitée</p>	SAH

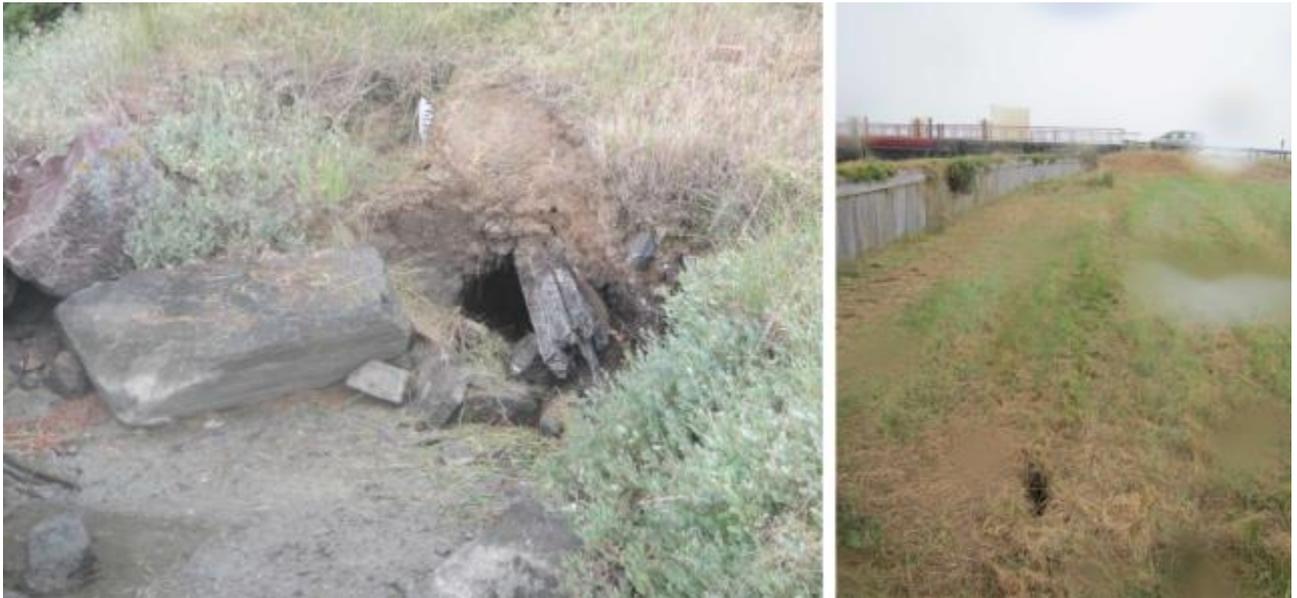
- Trou à droite de la vanne de l'ouvrage traversant (figure de gauche ci-dessous).
- Fontis (figure de droite ci-dessous) sur le cheminement et présence d'eau. Sa profondeur est de 2,7 m.

Figure 39: important fontis au droit de la prise d'eau – fond du port du Collet (photo ISL)

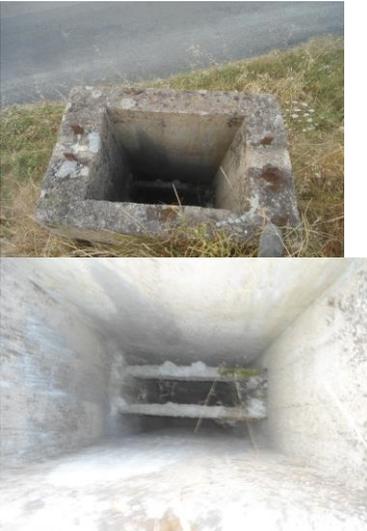
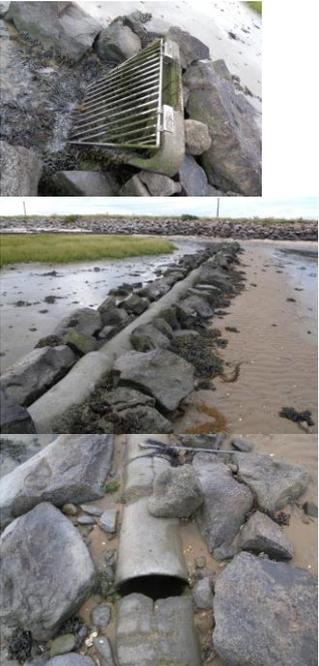
N°	Fonction / état	Terre	Mer
28	<p>Ouvrage traversant (vidange/alimentation)</p> <p>Grille amont en place sur ouvrage en béton d'entonnement</p> <p>Buse béton non armé état interne inconnu, partie visible fracturée</p> <p>Protection en enrochement chahutée</p> <p>Puits en béton en état</p> <p>Organe de manœuvre hors service</p>

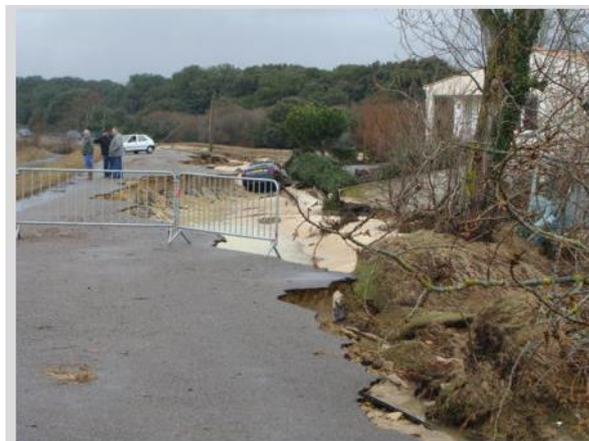
Pour ce qui concerne la digue elle-même, sa largeur est un avantage par rapport à des processus d'érosion régressive. On ne peut cependant pas juger que le risque est nul par le seul fait qu'une route emprunte une digue. De nombreux cas infirment cette assertion. Sur le territoire lui-même, l'exemple de la route du port du Collet est évocateur :

Figure 53 : route-digue au port du Collet après Xynthia (Photo Syndicat).
