## RECHERCHE DE CHIROPTÈRES NICHANT SOUS LE PONT DE LA RD94 A SAINT MAIXENT (85)

Route départementale RD94

Recherche de Chiroptères nichant sous le pont de la RD94 à Saint Maixent

Commanditaire : Département de la Vendée

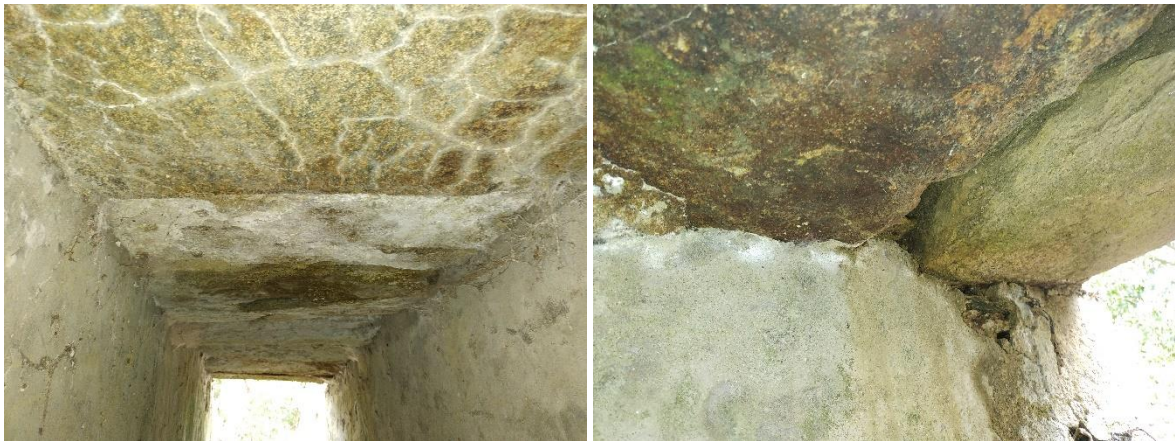
*Photographie d'une des voûtes du pont avec quelques zones favorables à la présence de chiroptères*

Les schémas ci-dessus permettent de localiser les principales anfractuosités et fissures favorables aux chiroptères. Celles-ci ont en moyenne des profondeurs suffisantes pour accueillir les individus dans la pénombre (en moyenne 5 à 10 cm de large pour 20 à 40cm de long et au moins 15cm de profondeur).

Les ronds correspondent à de petites anfractuosités et les ovales à des fissures occupant toute la largeur de la voûte (disjointement entre les pierres). Enfin les gîtes occupés par des chiroptères lors des passages sont identifiés en rouge.

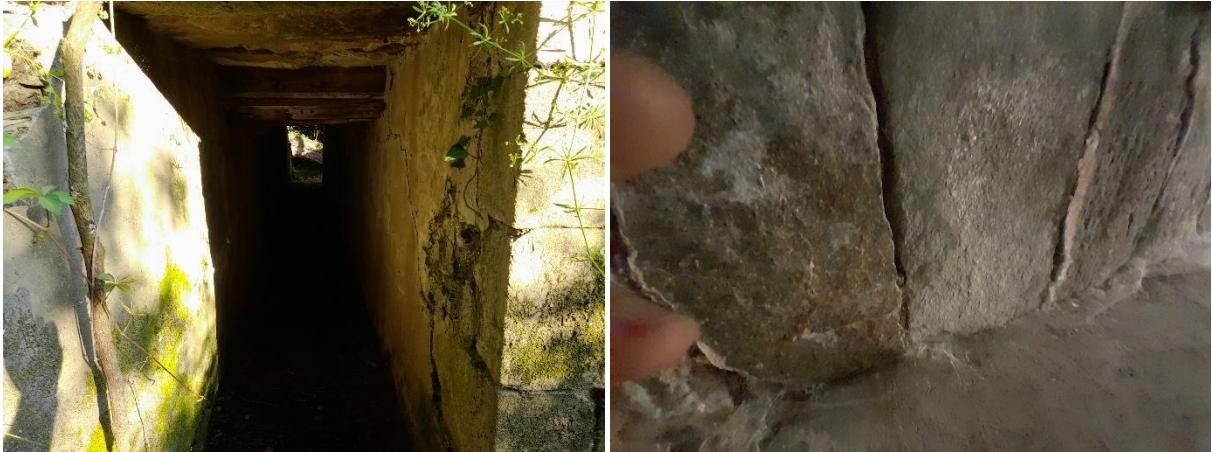
*Photographies de la voûte de gauche montrant des gîtes potentiels sous forme d'interstices entre les pierres de la voûte*

Comme indiqué précédemment, seulement les fissures et anfractuosités favorables à l'accueil de chiroptères ont été relevées.

7 anfractuosités occupant toute la largeur de la voûte (interstices entre les pierres de la voûte) ont été identifiées.

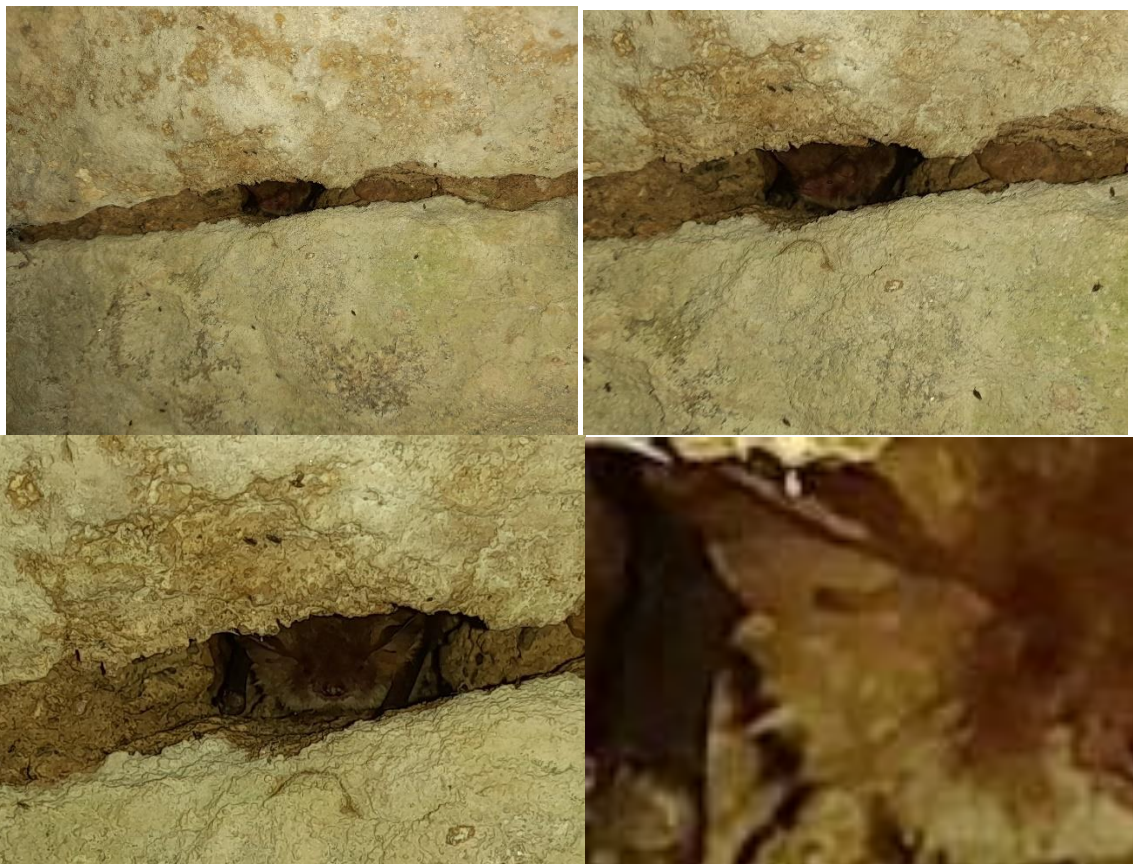
*Photographies d'une fissure favorable à la présence de chiroptères, occupée lors du passage effectué en juin 2023, et zoom sur le tragus ( en bas à droite)*

**Lors du passage du 14 avril 2023, aucun des gîtes potentiels n'était occupé ni ne présentait de traces d'occupation.**

**Lors du passage du 7 juin, le gîte le plus en aval (n°7) était occupé par un individu. La forme du tragus (long et fin) indique qu'il s'agit d'un individu du genre des murins (*Myotis sp.*).**

La destruction des individus peut être évitée en réalisant en amont des travaux une visite des anfractuosités identifiées sous la voûte du pont. Les anfractuosités où des individus seraient contactés doivent faire l'objet d'une signalisation (bombe de peinture jaune). La prospection est à réaliser au cours du mois d'octobre ou novembre, en amont de la destruction du pont.

En cas de présence d'individus, les anfractuosités peuvent être obstruées avec un système permettant aux individus de sortir, mais pas de retourner au sein de la cavité (possibilité avec des tissus) à la manière d'un clapet anti-retour.

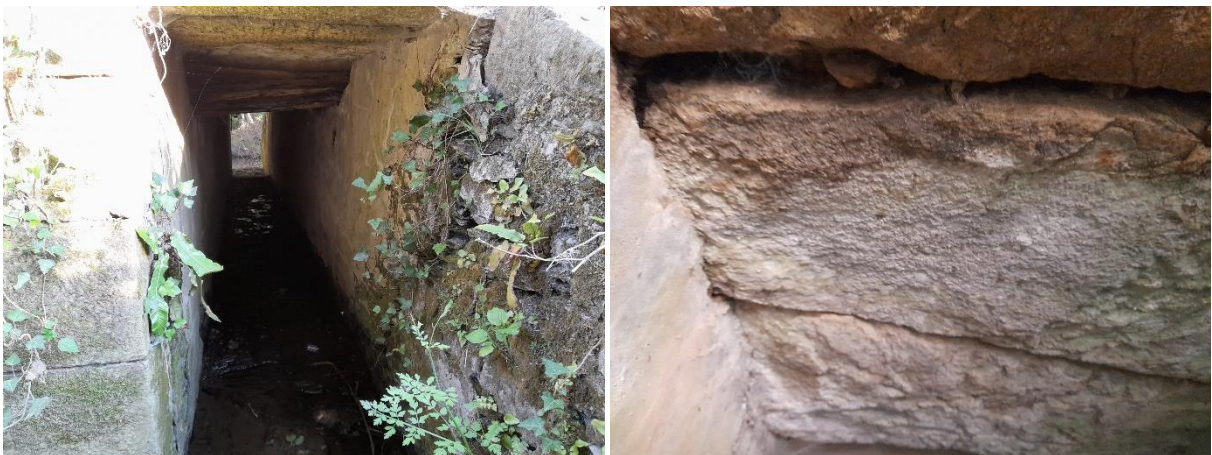
*Photographies de la voûte de droite montrant des gîtes potentiels sous forme d'interstices entre les pierres de la voûte*

Comme indiqué précédemment, seulement les fissures et anfractuosités favorables à l'accueil de chiroptères ont été relevées.

6 anfractuosités occupant toute la largeur de la voûte (interstices entre les pierres de la voûte) ont été identifiées, ainsi qu'une cavité latérale.

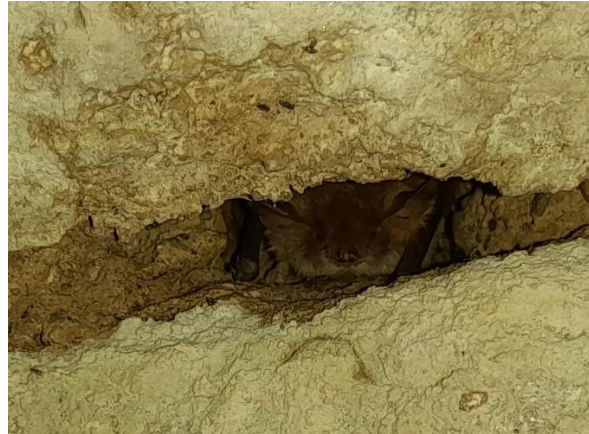
Photographie de l'individu observé au niveau du gîte 7 de la voûte de gauche, appartenant au genre des murins

L'individu observé, compte tenu de la date de l'observation, est vraisemblablement un mâle solitaire.

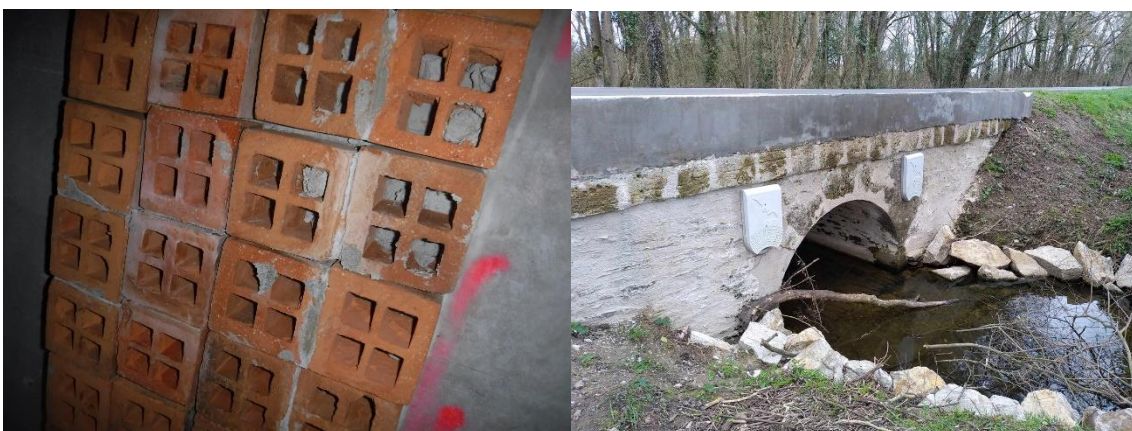
*Exemple de gîtes artificiels en brique installés sous un ouvrage de franchissement d'une 2 x 2 voies dans le département de Vendée (à gauche) ou à l'entrée d'un ouvrage de franchissement sur une route départementale (à droite)*

Il est ainsi conseillé d'installer des nichoirs à chiroptères sous la voûte du pont (et sous la voûte de la buse sèche en complément) en les disposant à différentes longueurs du pont (par exemple 2, 4 et 6 m) afin de proposer des conditions de luminosité différentes. Les gîtes d'accueil artificiels doivent former des interstices et des cavités où les chauves-souris viendront se reposer. Il convient d'y laisser une certaine rugosité des parois afin de permettre l'accrochage des individus. Des modèles de gîtes sont proposés par les « groupes chiroptères » des différentes régions de France.

Il est également possible d'installer un nichoir à proximité immédiat du pont localisé sur un support vertical.
