# Réhabilitation du parapet du remblai des Sables d'Olonne sur les promenades Clémenceau pour partie et Godet

## RAPPORT D'AVANT PROJET DEFINITIF

Les Sables d'Olonne Agglomération

VERSION	DESCRIPTION	ÉTABLI PAR	APPROUVÉ PAR	DATE
A	Première diffusion	GMN	PGN	09/10/2023

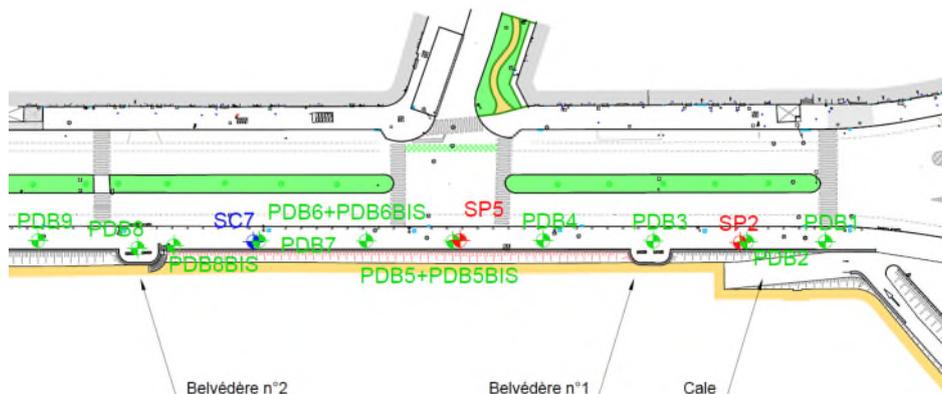
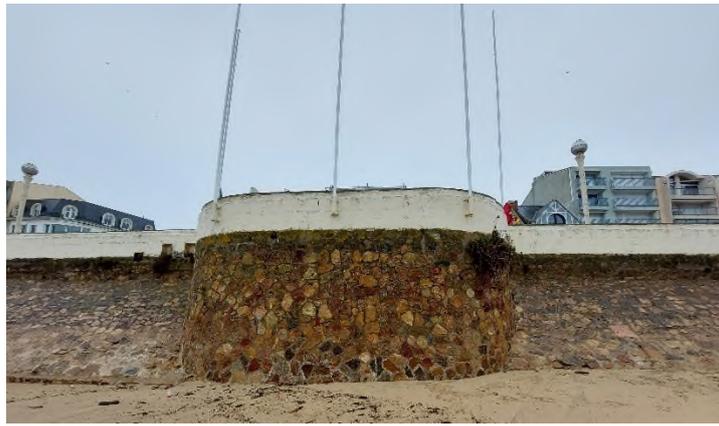
Figure 22. Visualisations du belvédère n°1

Ce belvédère ne présente pas d'ouvrage d'accès à la plage, il est composé d'un parapet en blocs de béton.

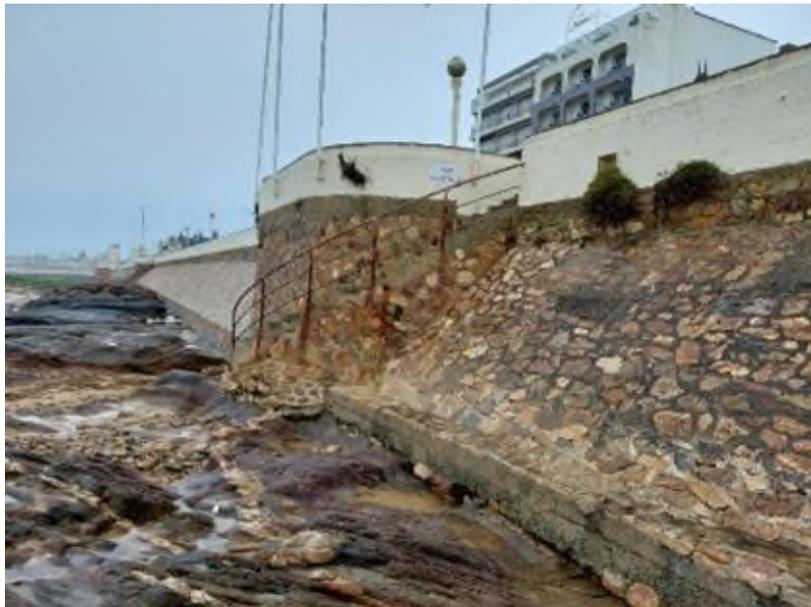
Figure 24. Visualisation du belvédère n°2

Les observations faites pour le belvédère n°1 sont identiques pour le belvédère n°2.

Il présente un escalier d'accès à la plage. Ce dernier est conservé à l'identique, seuls des travaux de réparation et de changement des garde-corps corrodés seront réalisés.

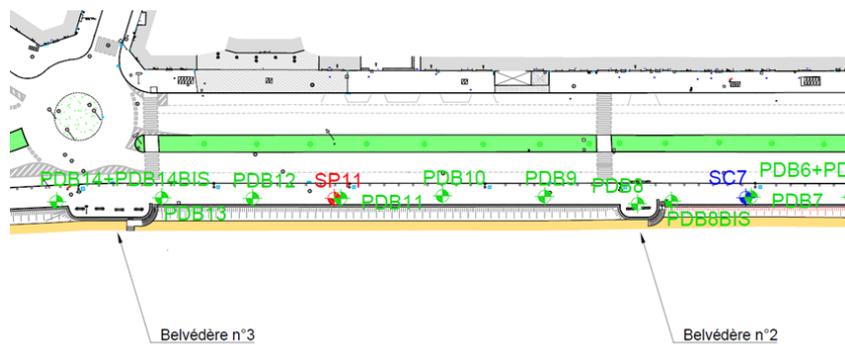
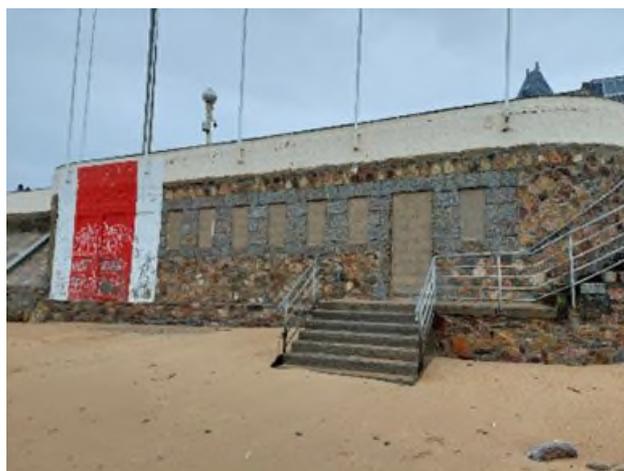
Figure 25. Visualisation du belvédère n°3

Le 3<sup>ème</sup> belvédère est doté d'un escalier permettant l'accès à la plage.

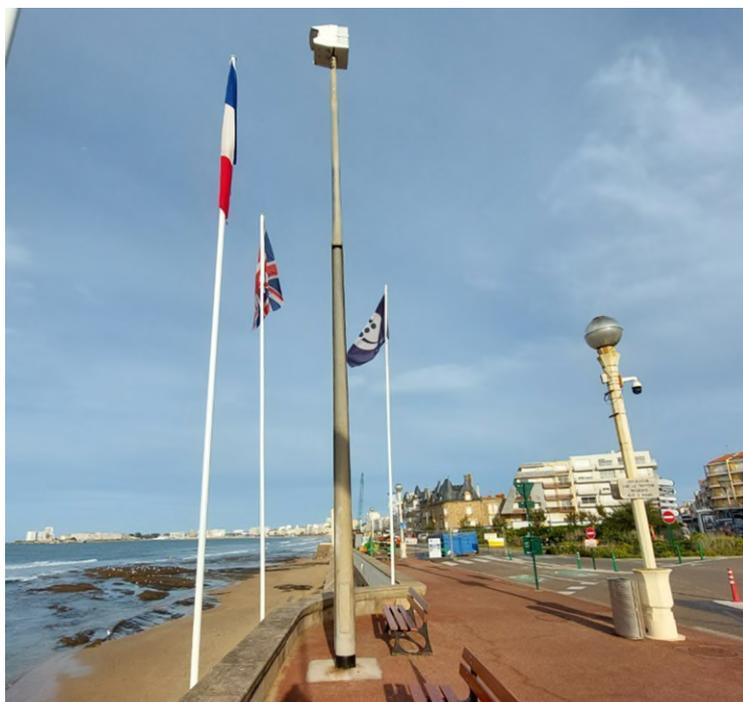
Figure 28 – Visualisation du feu maritime

Un feu maritime, géré par la DDTM, est présent sur ce belvédère. Selon les travaux envisagés, une vigilance particulière devra être portée sur la possibilité de reculer le feu maritime afin de permettre le terrassement. L'arrêt de ce feu est impossible car il assure la sécurité maritime pour rentrer dans le port de Sables d'Olonne. De ce fait, la maîtrise d'ouvrage doit se renseigner sur la possibilité de reculer ce feu maritime, tout en gardant son alignement, afin de permettre la réalisation des travaux.

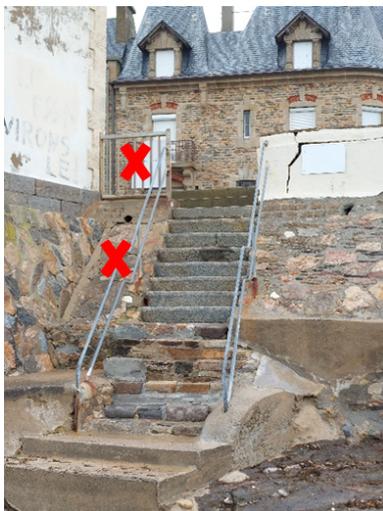
Un élargissement de l'escalier au niveau du phare rouge a été évoqué lors de la réunion de démarrage. Cela permettrait de supprimer la barrière entre l'actuel escalier et le phare rouge et d'améliorer l'accès à la plage.
